# Problème de ventouse

ligne B — Pilote : Renaud — 09/09/2026 — Format : Défaillogramme (MAXER)

Ligne ERCA — Conditionnement, système de prise d'intercalaires

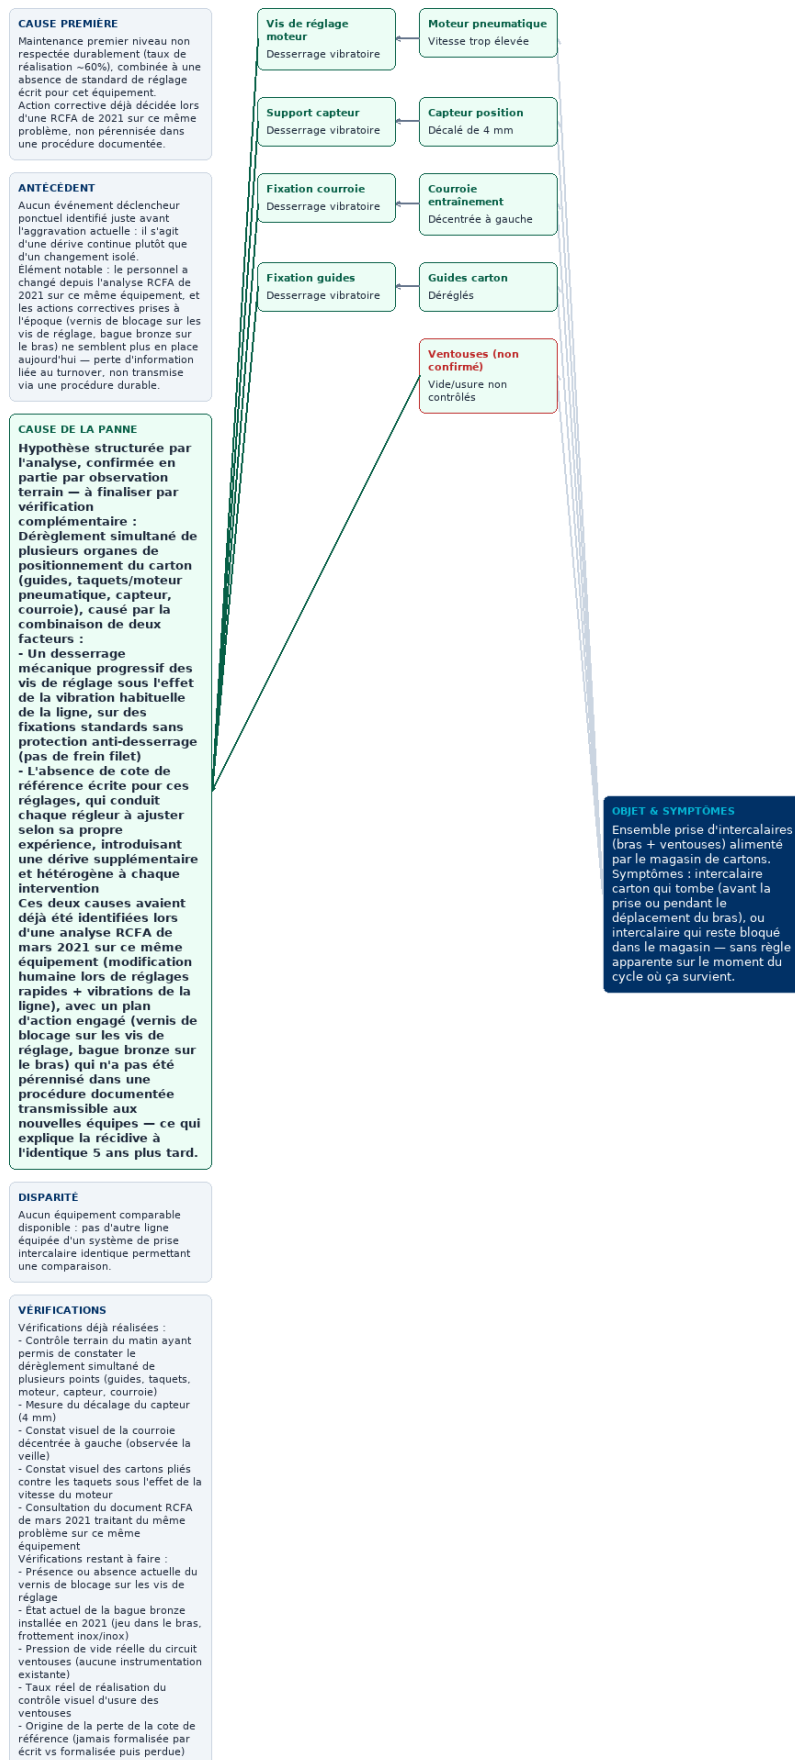
## Représentation graphique

Schéma généré automatiquement à partir de l'analyse ci-dessous — le détail complet (justifications, preuves, texte intégral) reste dans le texte qui suit.

Maintenance premier niveau non respectée durablement (taux de réalisation ~60%), combinée à une absence de standard de réglage écrit pour cet équipement.

### **Dérèglement simultané de plusieurs organes de positionnement du carton (guides, taquets/moteur pneumatique, capteur, courroie), causé par la combinaison de deux facteurs :**

- Un desserrage mécanique progressif des vis de réglage sous l'effet de la vibration habituelle de la ligne, sur des fixations standards sans protection anti-desserrage (pas de frein filet).
- L'absence de cote de référence écrite pour ces réglages, qui conduit chaque régleur à ajuster selon sa propre expérience, introduisant une dérive supplémentaire et hétérogène à chaque intervention.
